# Relazione tecnica propedeutica alla modifica del reticolo idrografico relativo ad una porzione del FIUME\_111 (RUINADAS\_01)

**Relazione Illustrativa metodologia adottata, cartografia di riferimento consultata,  
sopralluoghi e rilievi effettuati**

**Punto 2 della nota di ARDIS acquisita a protocollo del Comune di Olbia in data 27/11/2025,  
prot. 172273.**

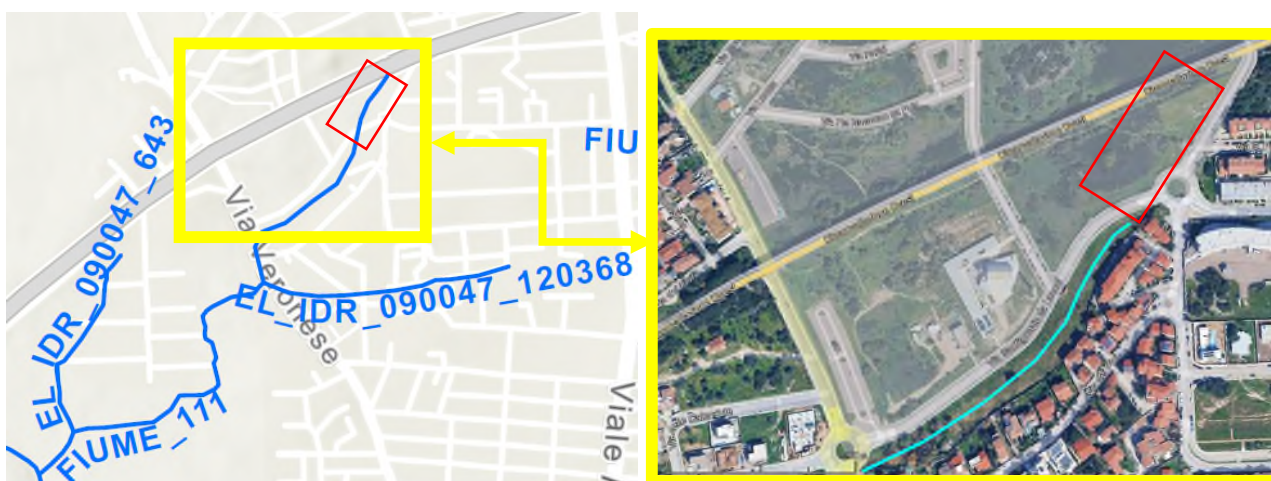
Figura 1 - carta del reticolo idrografico vigente PAI 2025: “ramo di monte” non studiato nel rettangolo rosso

Nella variante generale PAI 2025 vigente non è stato studiato con modellazione 1D/2D il “ramo di monte”, ricadente a monte della via sant'Ignazio da Laconi, contenuto nel rettangolo rosso indicato nelle figure sopra riportate, per le ragioni che seguono:

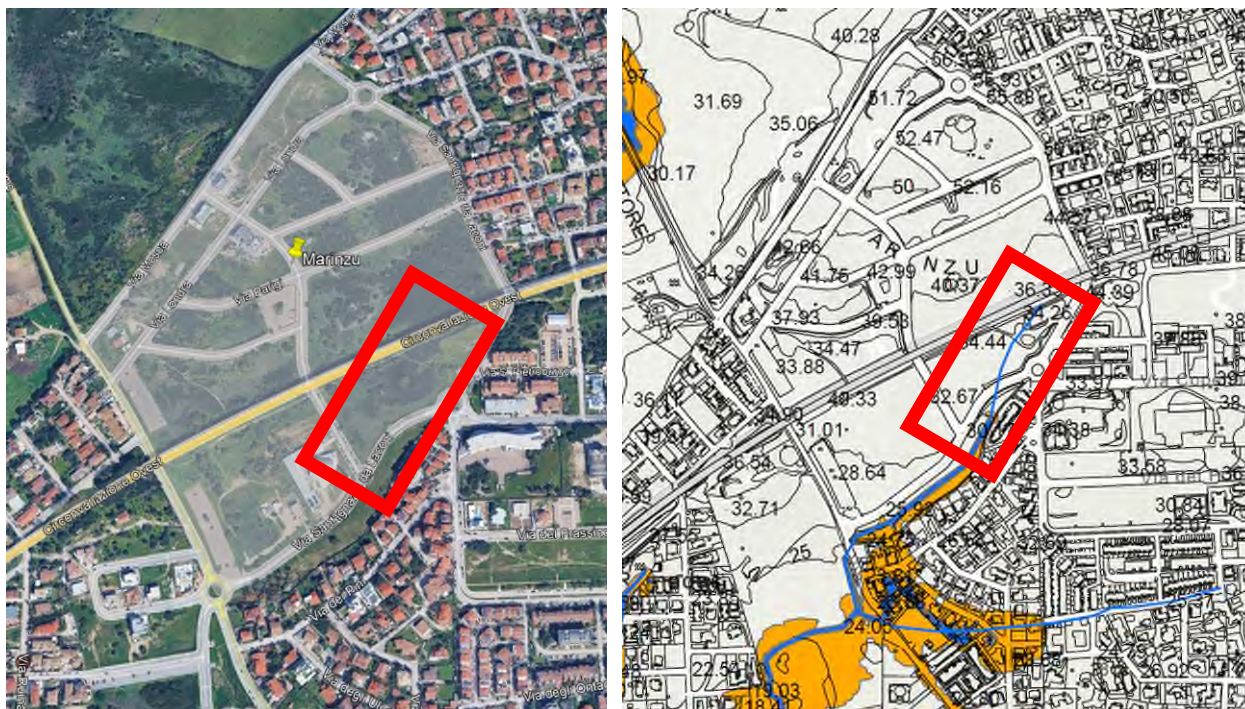
Figura 2 - Aerofotogrammetria con indicazione dell'area all'interno della quale si trova il “ramo di monte” dell'elemento del reticolo idrografico non studiato né il PAI 2025 (a sx) - Carta delle aree di pericolosità idraulica: Ramo del reticolo idrografico non studiato (a dx)

Si precisa che nella revisione del reticolo idrografico allegata al PAI vigente 2025, il “ramo di monte” dell'elemento del reticolo idrografico sopra individuato è stato introdotto sulla base delle analisi cartografiche condotte, ai sensi delle linee guida ARDIS, sulla cartografia IGM 1958 – 1965 che di seguito si riporta, senza una preventiva verifica dell'effettivo stato reale dei luoghi che in questa sede invece è stata condotta.

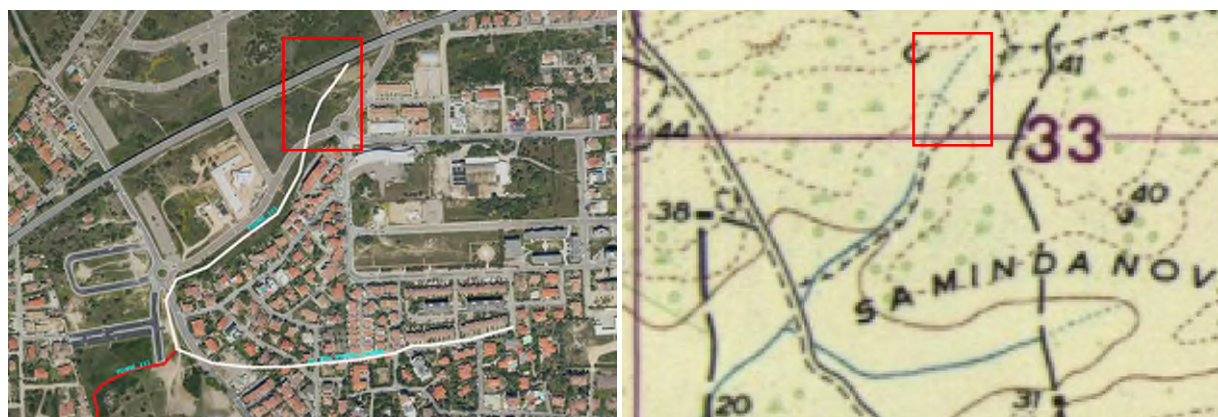
Figura 3 - Individuazione del reticolo idrografico in zona Ruinadas dall'analisi delle carte IGM storiche

- “il ramo di monte” può, in ragione del tratteggio indicato nella carta IGM 1958-1965 e dell’effettivo stato reale dei luoghi (Rif. Art. 7bis NTA PAI), ritenersi al massimo un elemento idrico non significativo (non direttamente collegato all’elemento *FIUME\_111 (RUINADAS\_01)*, in ragione della esiguità del suo bacino ( $S < 0,1 \text{ km}^2$ ) e della portata che la porzione di bacino ad esso afferente può generare per eventi TR200 ( $Q < 2,5 \text{ m}^3/\text{s}$ );

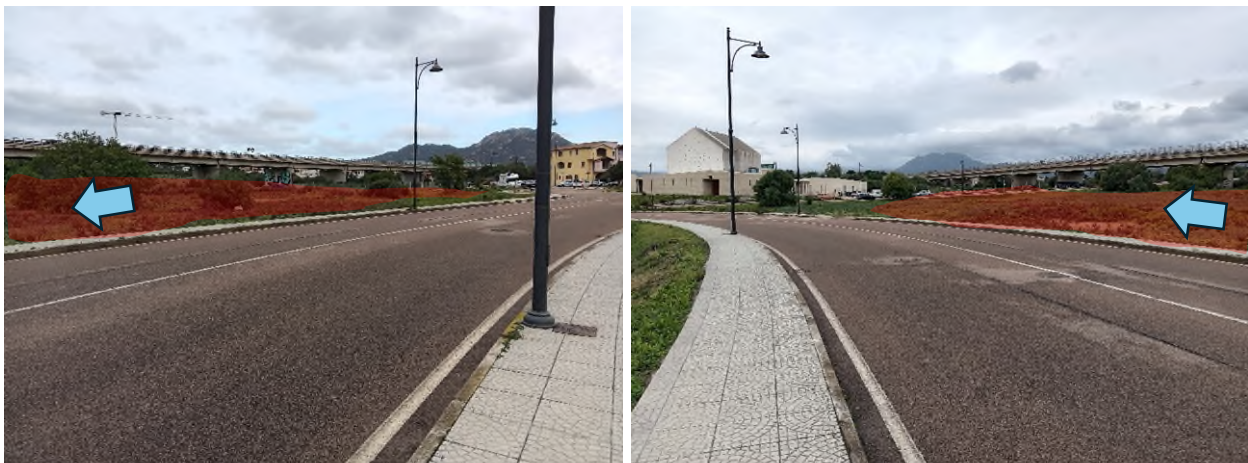
Figura 4 - Area a monte della strada. Vista da valle con il viadotto della tangenziale sullo sfondo (a sx) e vista da monte (a dx) (campitura in rosso). Le frecce indicano la direzione di flusso delle acque zenitali raccolte nell'area

Lo scarico delle acque (zenitali) raccolte nell'area circostante il “ramo di monte” avviene in modo distribuito (ovvero **senza seguire una precisa incisione non rilevabile nell'area**) nell'angolo di estremità di valle indicato nella figura che segue e anche a causa dell'ingombro dei marciapiedi le acque vanno a confluire nella rete di drenaggio della strada.

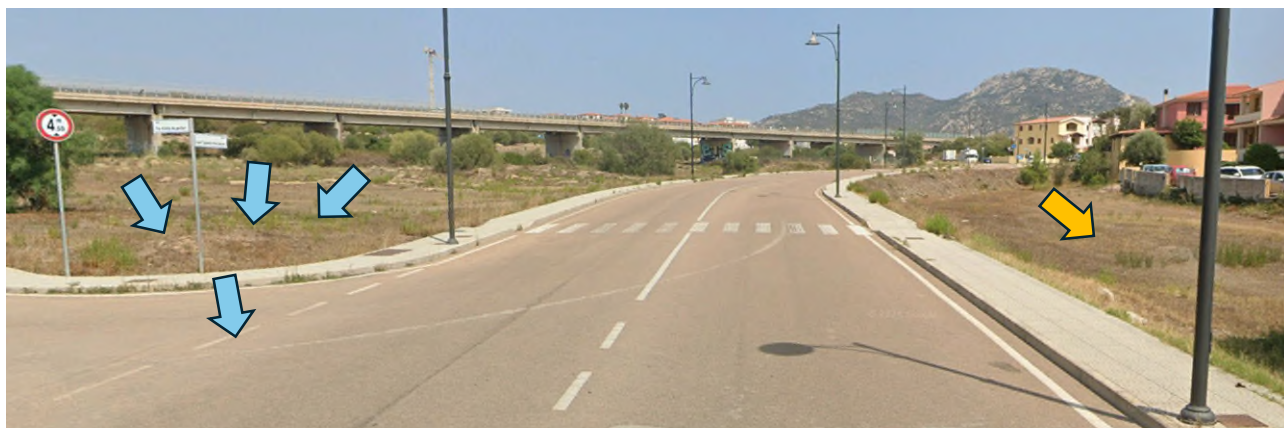
Figura 5 - Area a monte della strada (a sx) e linee di deflusso. Con freccia arancione la direzione di deflusso dell'elemento idrico FIUME\_111 (RUINADAS\_01)

In altre parole, si può descrivere l'“*effettivo stato reale dei luoghi*” (Rif. Art. 7bis delle NTA del PAI) e quindi la distribuzione planimetrica degli elementi idrici come nella immagine di Figura 5. L'elemento idrico FIUME\_111 (RUINADAS\_01) ha il suo incile a valle della strada sant'Ignazio da Laconi, ed in particolare a valle della rotonda (a dx nella immagine sopra, freccia gialla).

L'area a monte della strada all'interno della quale si colloca il cosiddetto “ramo di monte” (a sx nella immagine sopra) drena le proprie acque in modo distribuito (frecce azzurre), per scorrimento superficiale, verso la sua estremità di valle (nei pressi della chiesa) dove il terreno si trova alle medesime quote della strada che vi corre a fianco (mentre in tutto lo sviluppo dell'area a monte fino alla zona recintata dall'azienda Fiamma2000 il terreno si trova a quote più basse della strada sicché non vi è connessione idraulica tra questa porzione di bacino (a sx in figura) e l'elemento idrico FIUME\_111 (RUINADAS\_01) (a dx in figura).

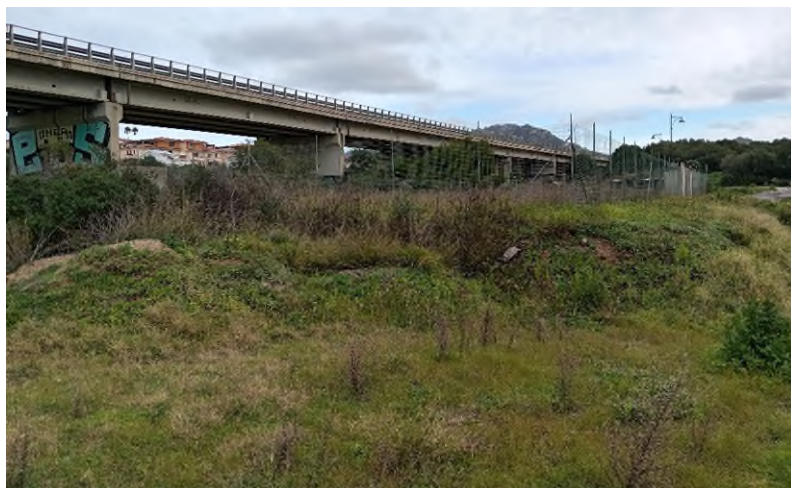
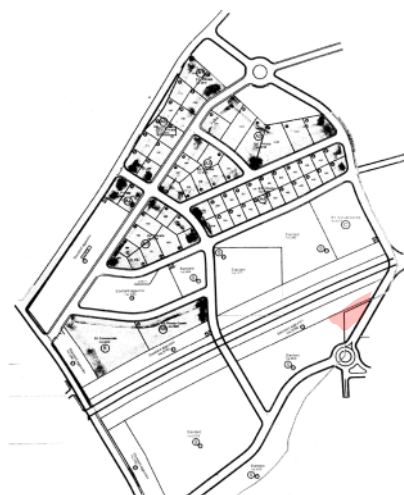
Figura 7 - Area recintata da Fiamma 2000 per collocazione cabine gas (a dx l'ubicazione dell'area Fiamma 2000 indicata in rosso)

Si precisa anche che la porzione più settentrionale dell'area posta a monte della strada è occupata da un'area recintata dalla società Fiamma 2000. Tale area è stata altimetricamente regolarizzata in passato, come facilmente desumibile dalle immagini che seguono.

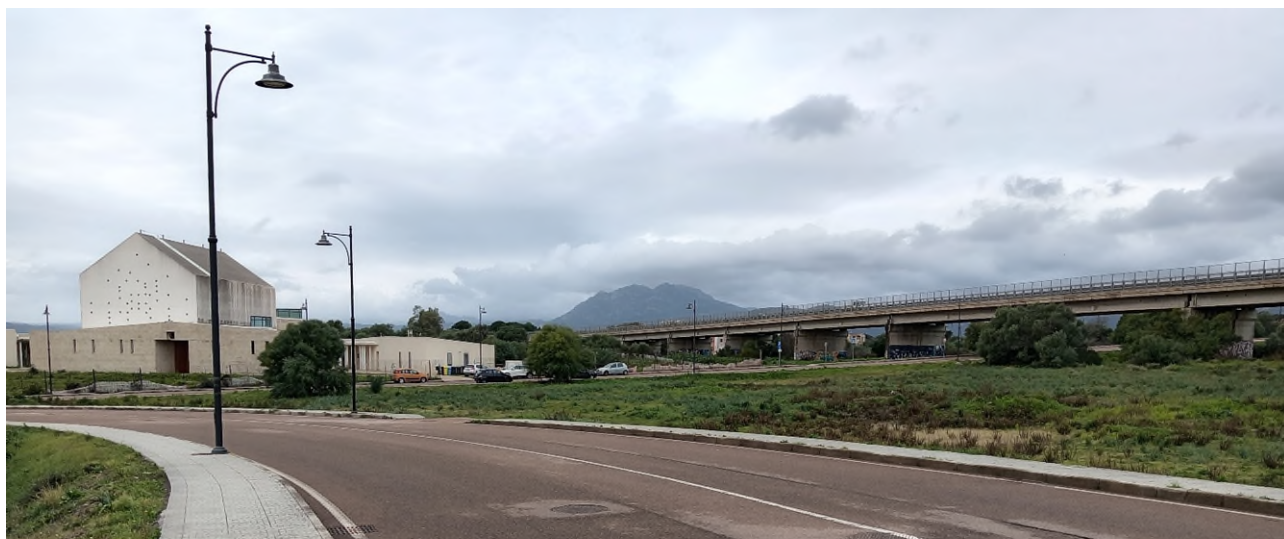
Figura 13 - A destra, vista del terreno su cui è indicata la porzione di elemento idrico da dichiarare "non significativo"

Come si può notare il terreno a monte della strada non presenta alcuna incisione che possa consentire di definire un asse dell’elemento idrico di cui qui si discute.

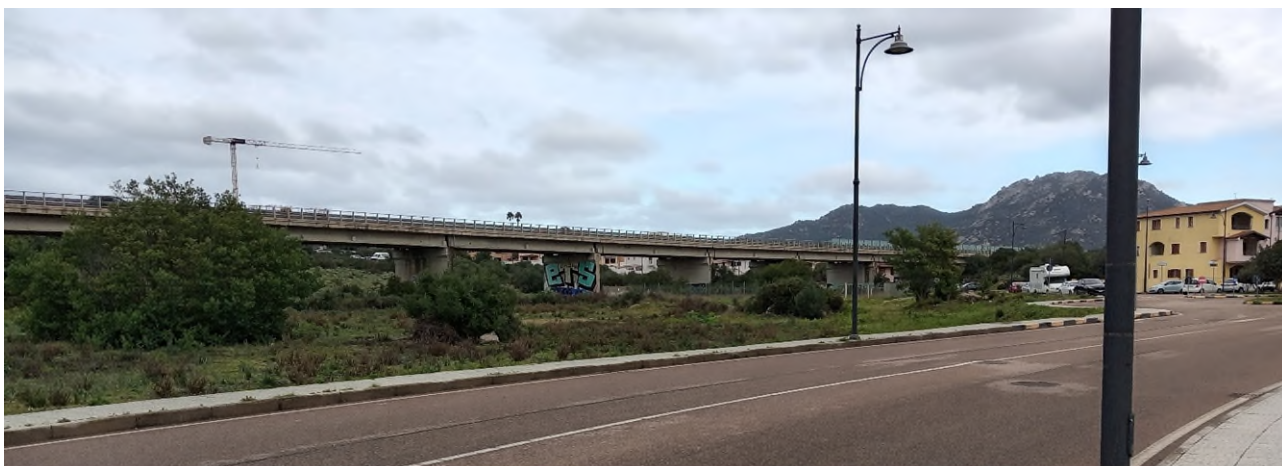
Figura 14 - A sinistra (a monte della strada), vista del terreno su cui è indicata la porzione di elemento idrico da dichiarare “non significativo”

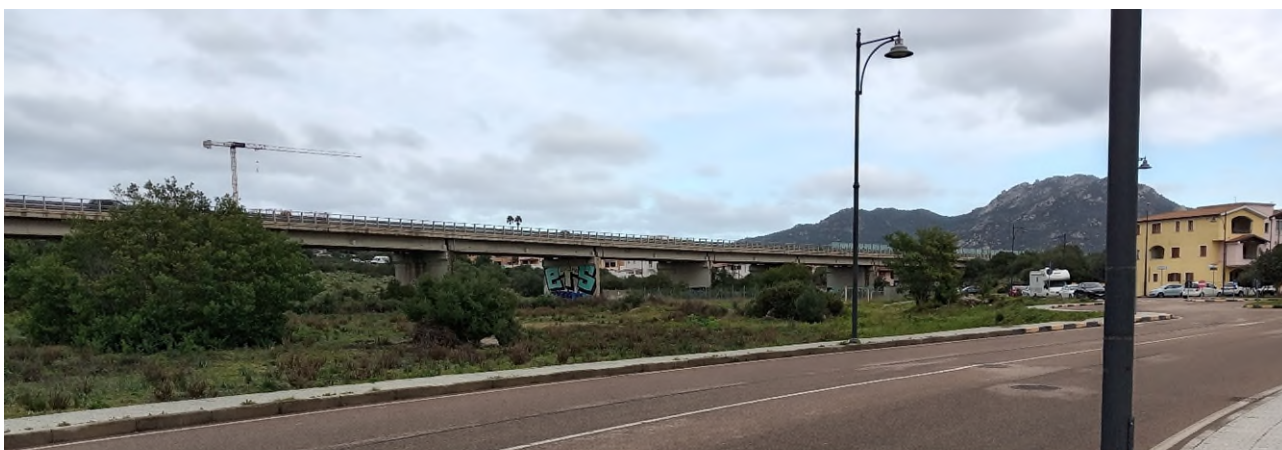
Figura 15 - A sinistra (a monte della strada), vista del terreno su cui è indicata la porzione di elemento idrico da dichiarare “non significativo”

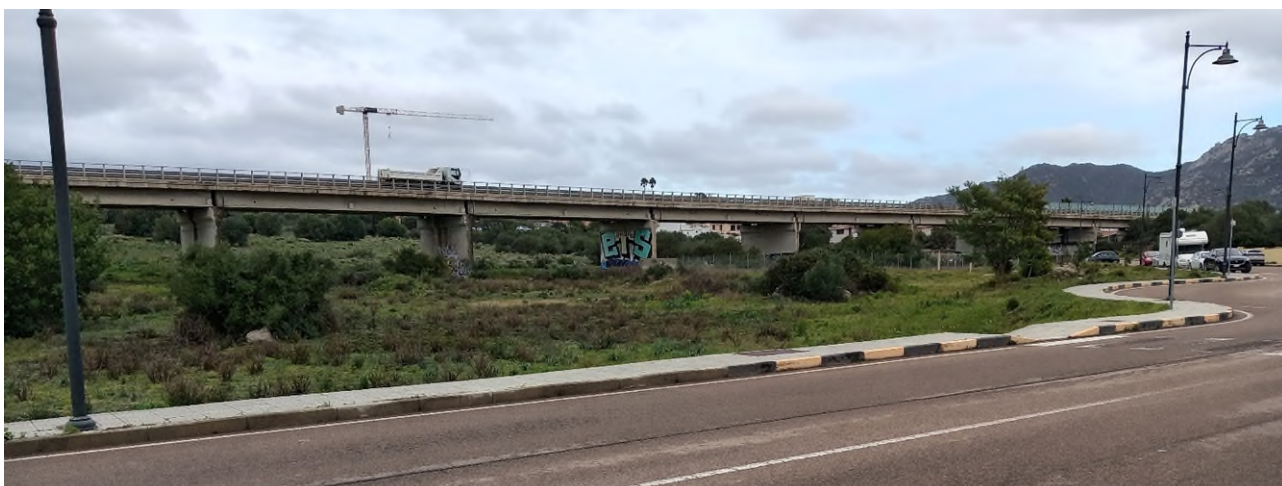
Figura 16 - A sinistra (a monte della strada), vista del terreno su cui è indicata la porzione di elemento idrico da dichiarare “non significativo”
